Cómo Identificar el Material de su Línea de Servicio de Agua

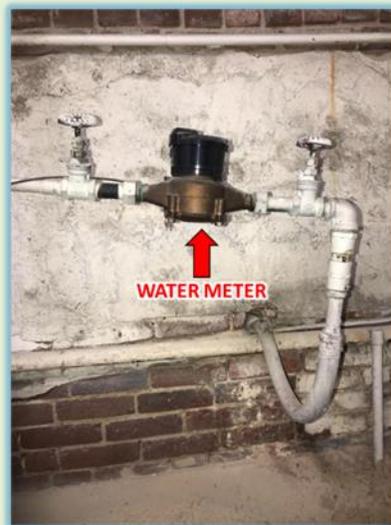
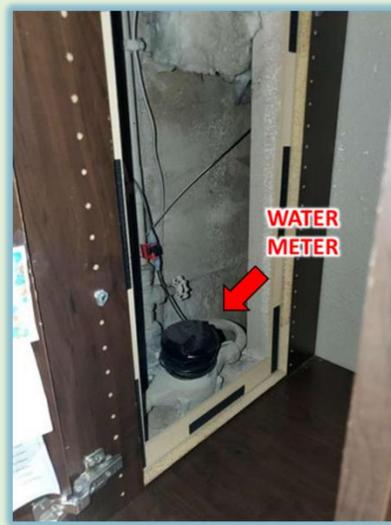
1. Encuentre su medidor de agua

Para la mayoría de los edificios, el medidor de agua está en el sótano o en el nivel inferior a lo largo de la pared frontal que da a la calle. Si su sótano o nivel inferior está terminado, el medidor puede estar ubicado detrás de una pared.

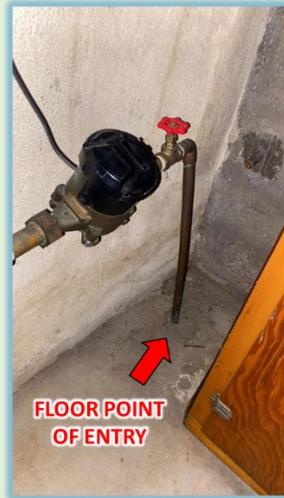
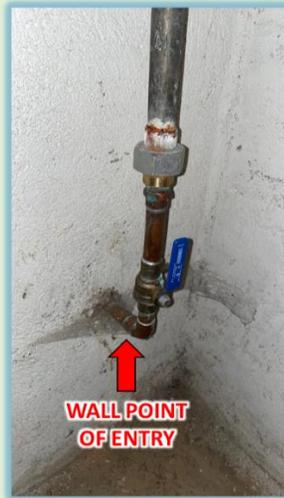
2. Localice el punto de entrada de la línea de servicio

Desde su medidor de agua, trace la tubería hasta donde ingresa al edificio, que será a través de una pared exterior o el piso.

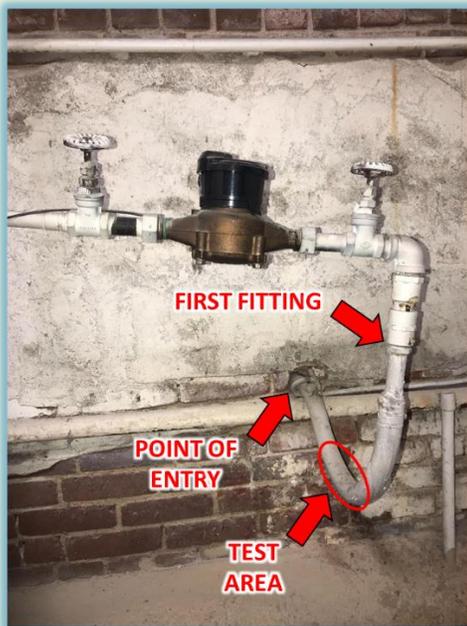
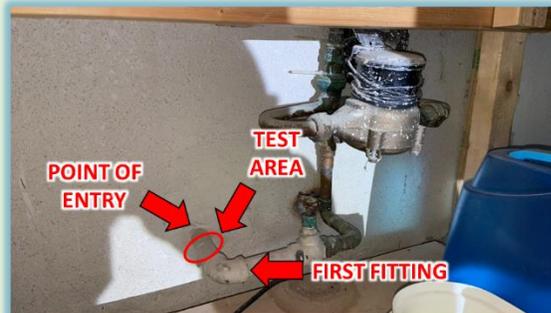
3. Identifique el área de prueba en la línea de servicio

La parte de la línea de servicio que debe probarse se encuentra entre el punto de entrada y el primer ajuste **antes** del medidor.

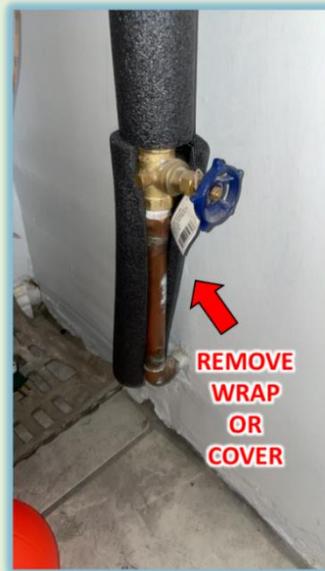
Si la línea de servicio está cubierta o envuelta, exponga un área pequeña de la tubería.

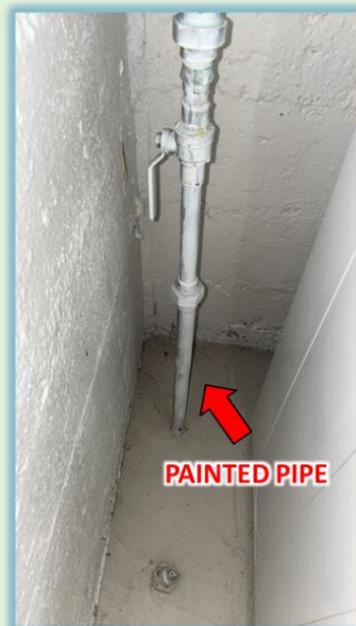
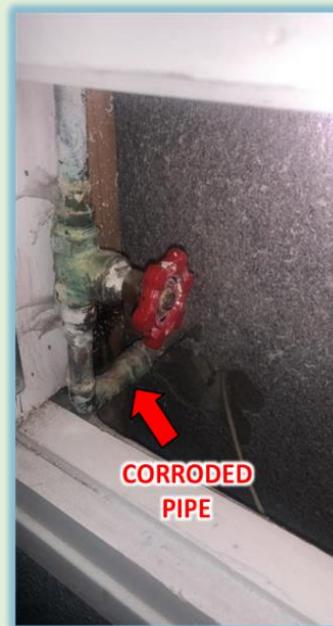
Si la tubería está pintada o corroída, use papel de lija para exponer primero el metal.

Rasque cuidadosamente el tubo (como un boleto de lotería) con una moneda o llave. No use un cuchillo u otra herramienta afilada para evitar perforar la tubería.

Toque el imán contra el tubo y observe si el imán se pega.

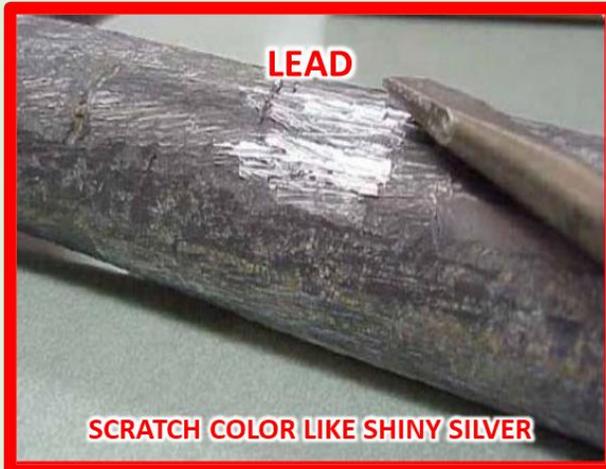
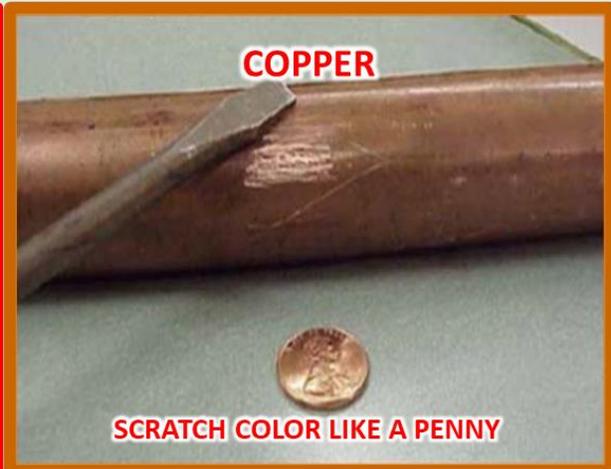
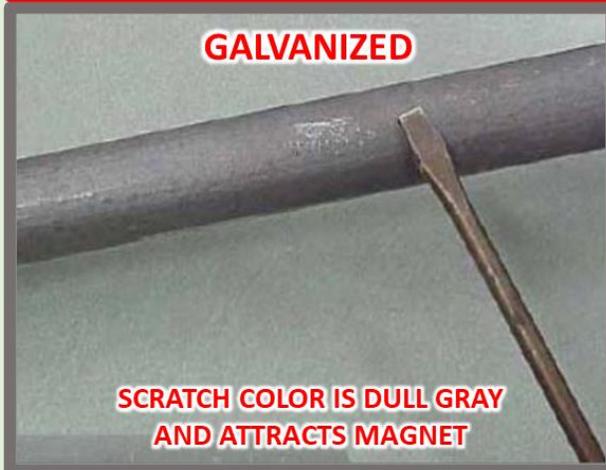
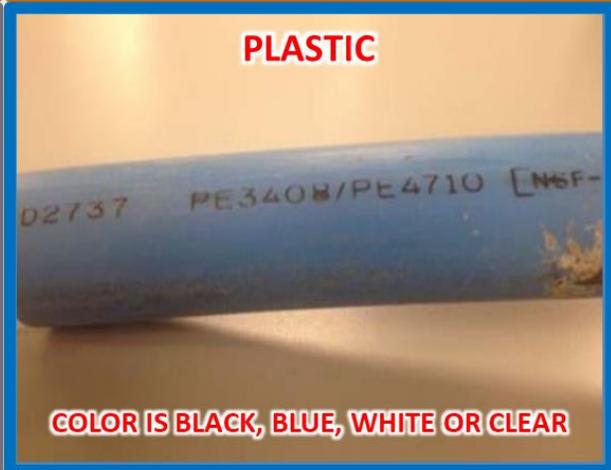
4. Identifique el material de la línea de servicio basándose en la tabla y la matriz a continuación:

PIPE MATERIAL	SCRATCH COLOR	DOES MAGNET STICK?
LEAD	SHINY SILVER	NO
COPPER	ORANGE (PENNY)	NO
GALVANIZED STEEL	DULL GRAY	YES
PLASTIC	N/A	NO

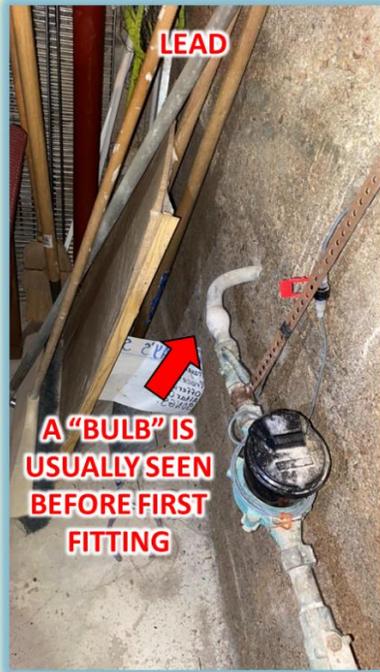
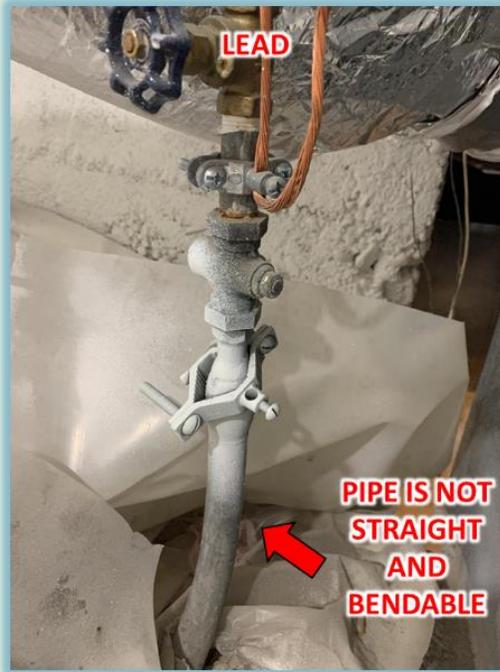
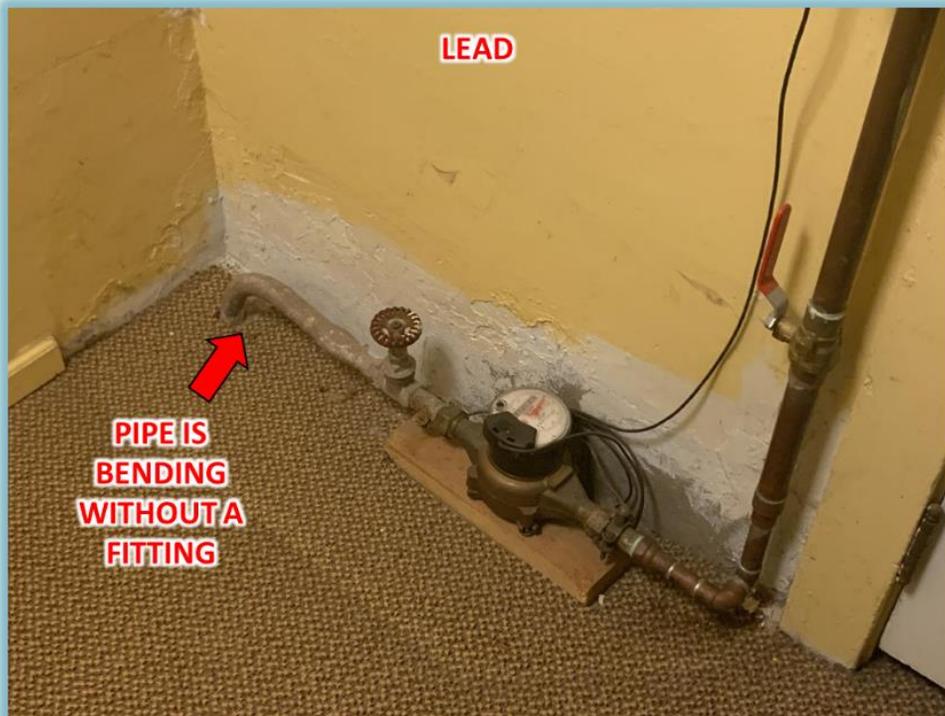
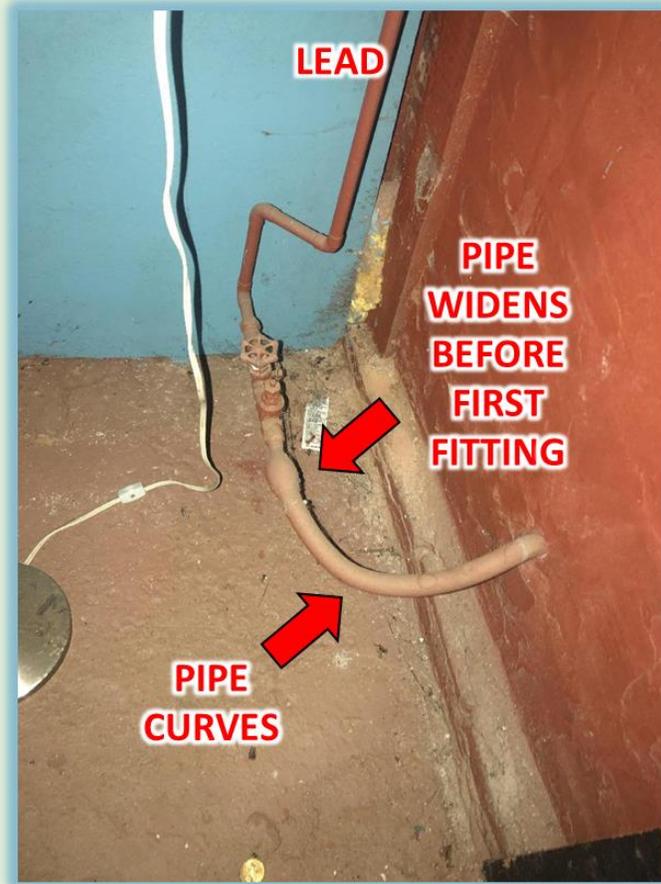
Ejemplos de características que identificarían una línea de servicio con plomo:

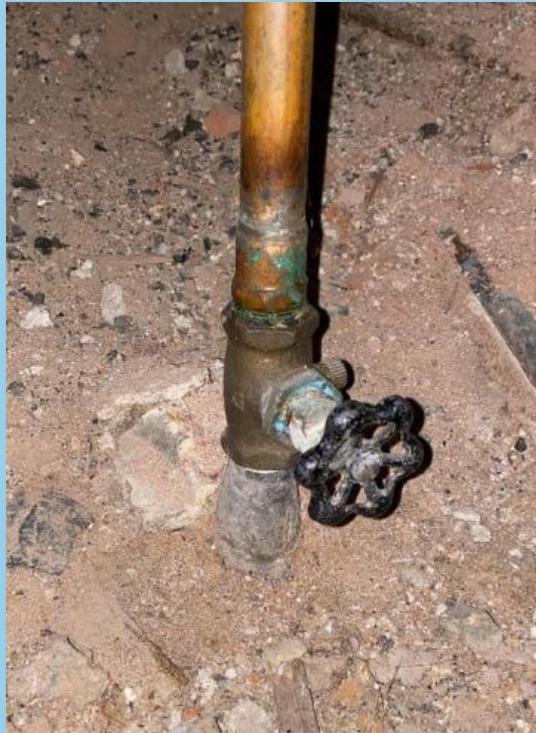
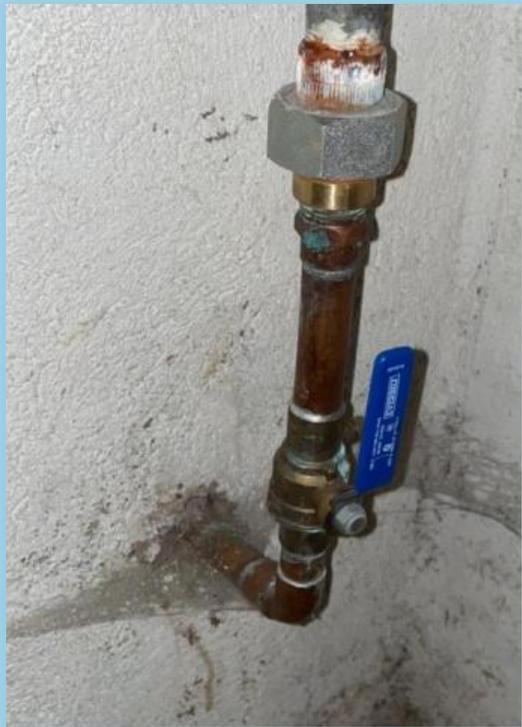
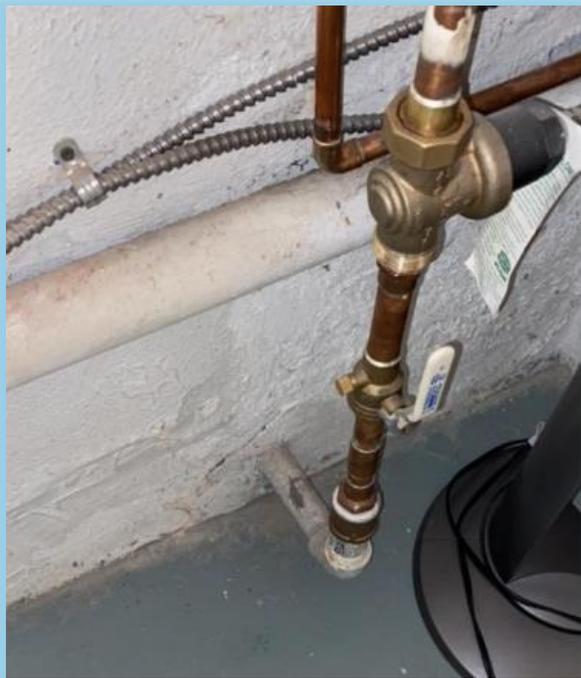
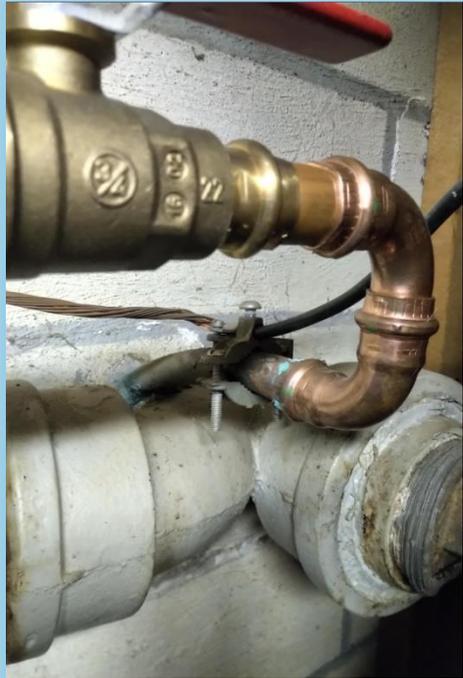
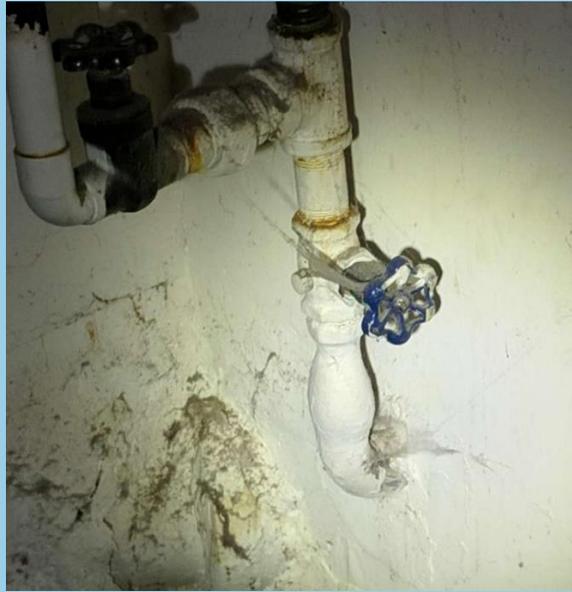
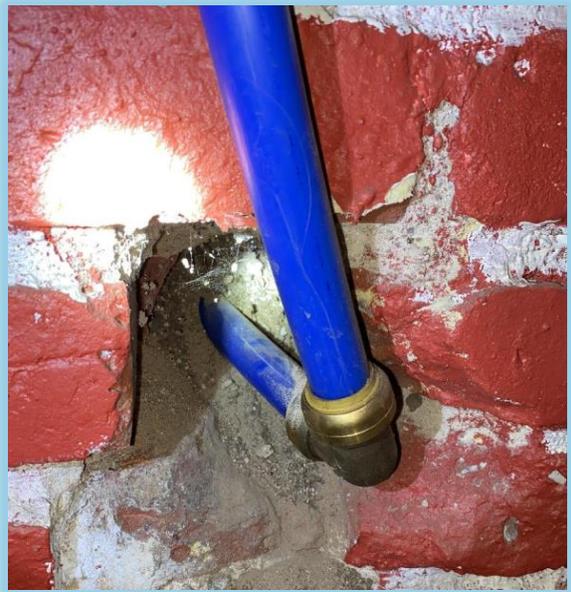
Ejemplos de fotos que muestran claramente el punto de entrada y la ubicación de la prueba
